1. Tehnički opis

Ovim troškovnik se odnosi na radove zamjene dotrajalih djelova drvene ophodne galerije unutar Kaštela Benković.

* PROJEKT OBNOVE OPHODNE GALERIJE I STUBIŠTA UNUTAR KAŠTELA BENKOVIĆ *

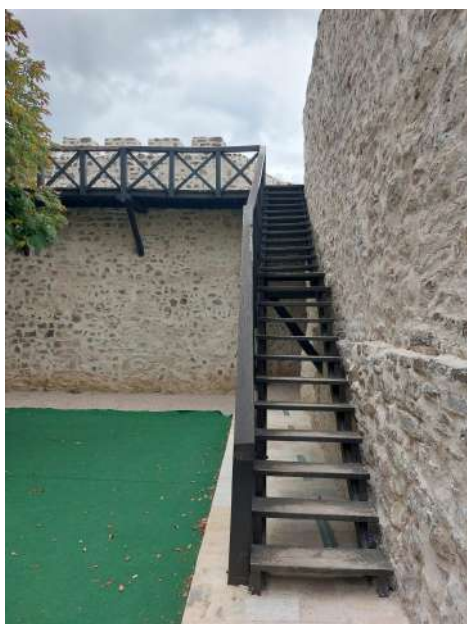
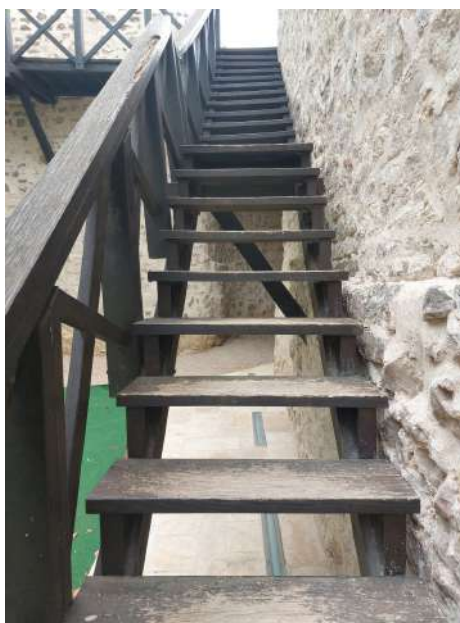
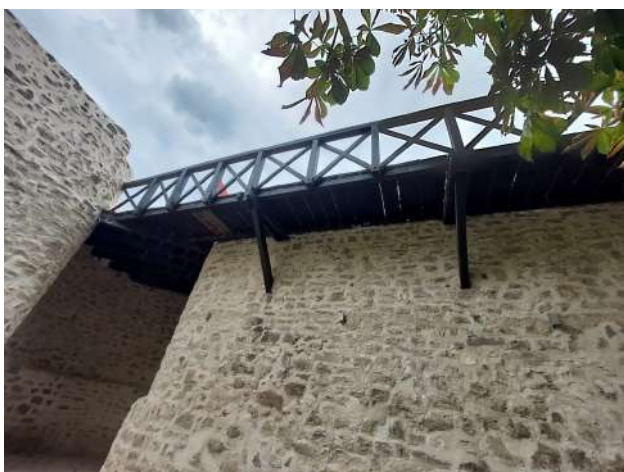
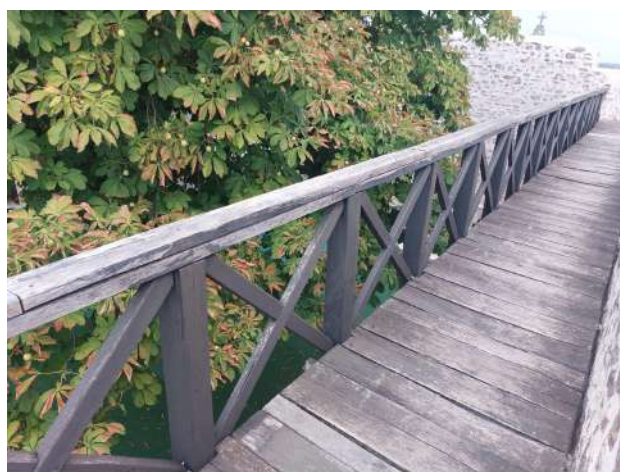
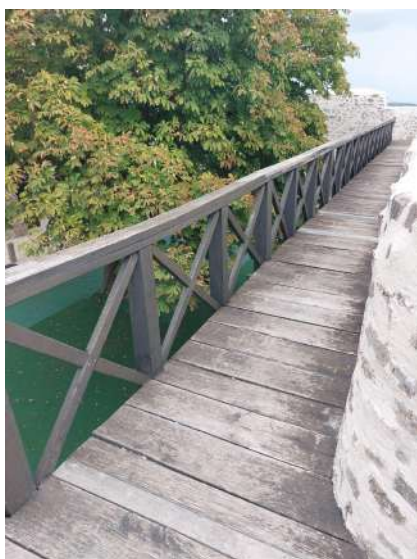
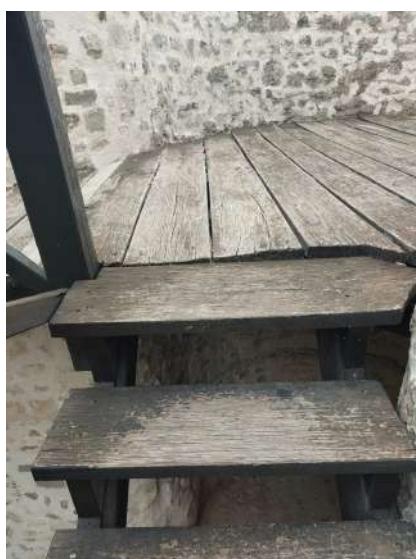
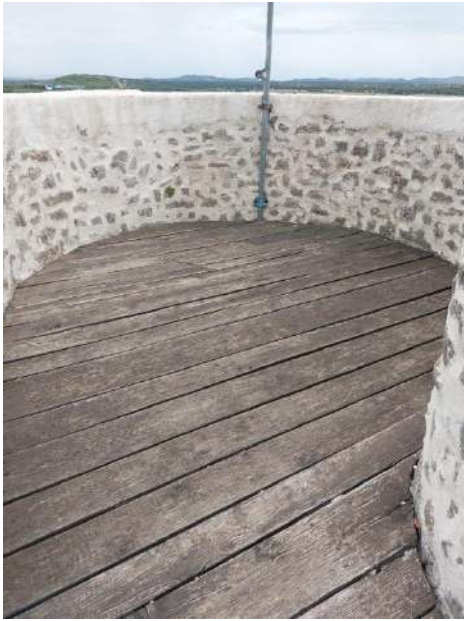
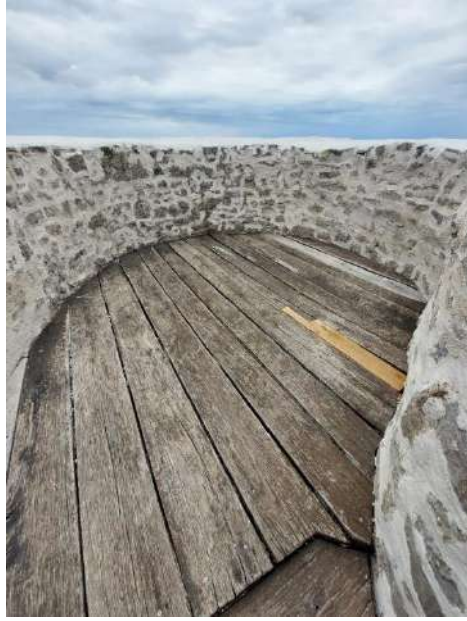
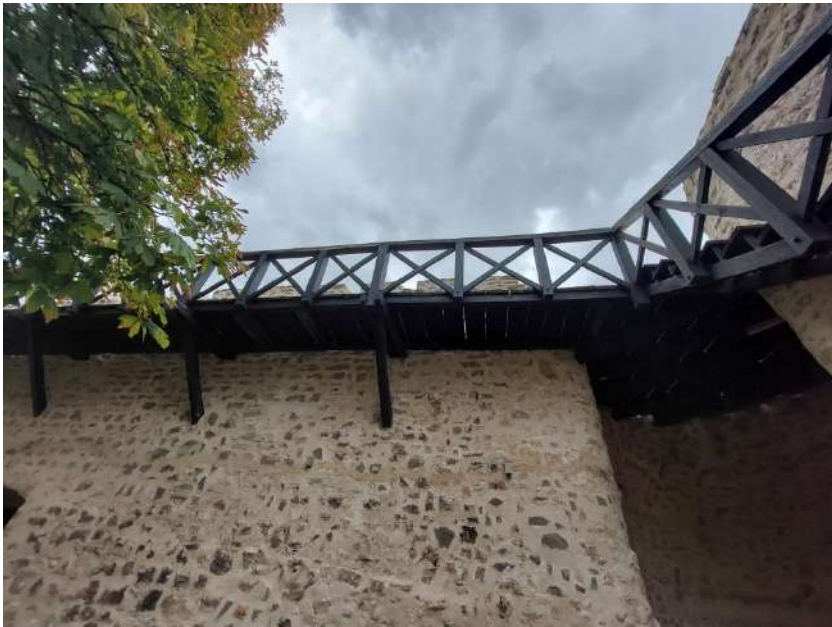
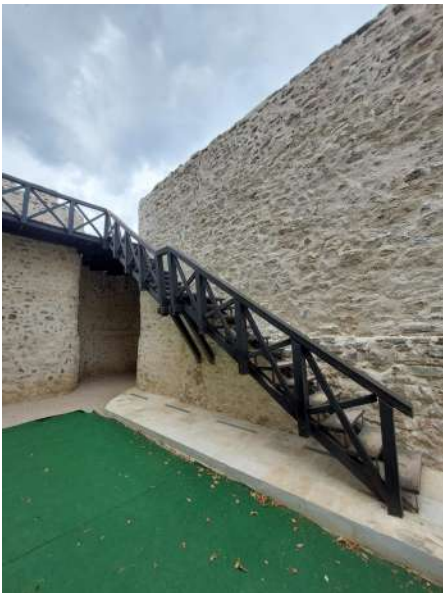
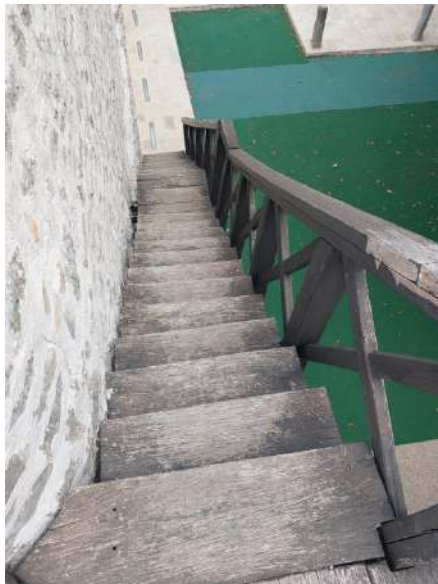
2. Postojeće stanje - fotodokumentacija

Usljed neodržavanja postojeća galerija je u većem dijelu propala, odnosno nije sigurna za korištenje te će se svi dotrajali (nosivi, hodni i zaštitni) elementi galerije zamijeniti. Sanirat će se i postojeći željezni nosači ograde i stubišta.

Željezni nosivi elementi će se očistiti, premazati antikorozivnim premazom i lakom, a drveni elementi će se zaštititi tankoslojnom lazurnom za drvo u dva do tri sloja.

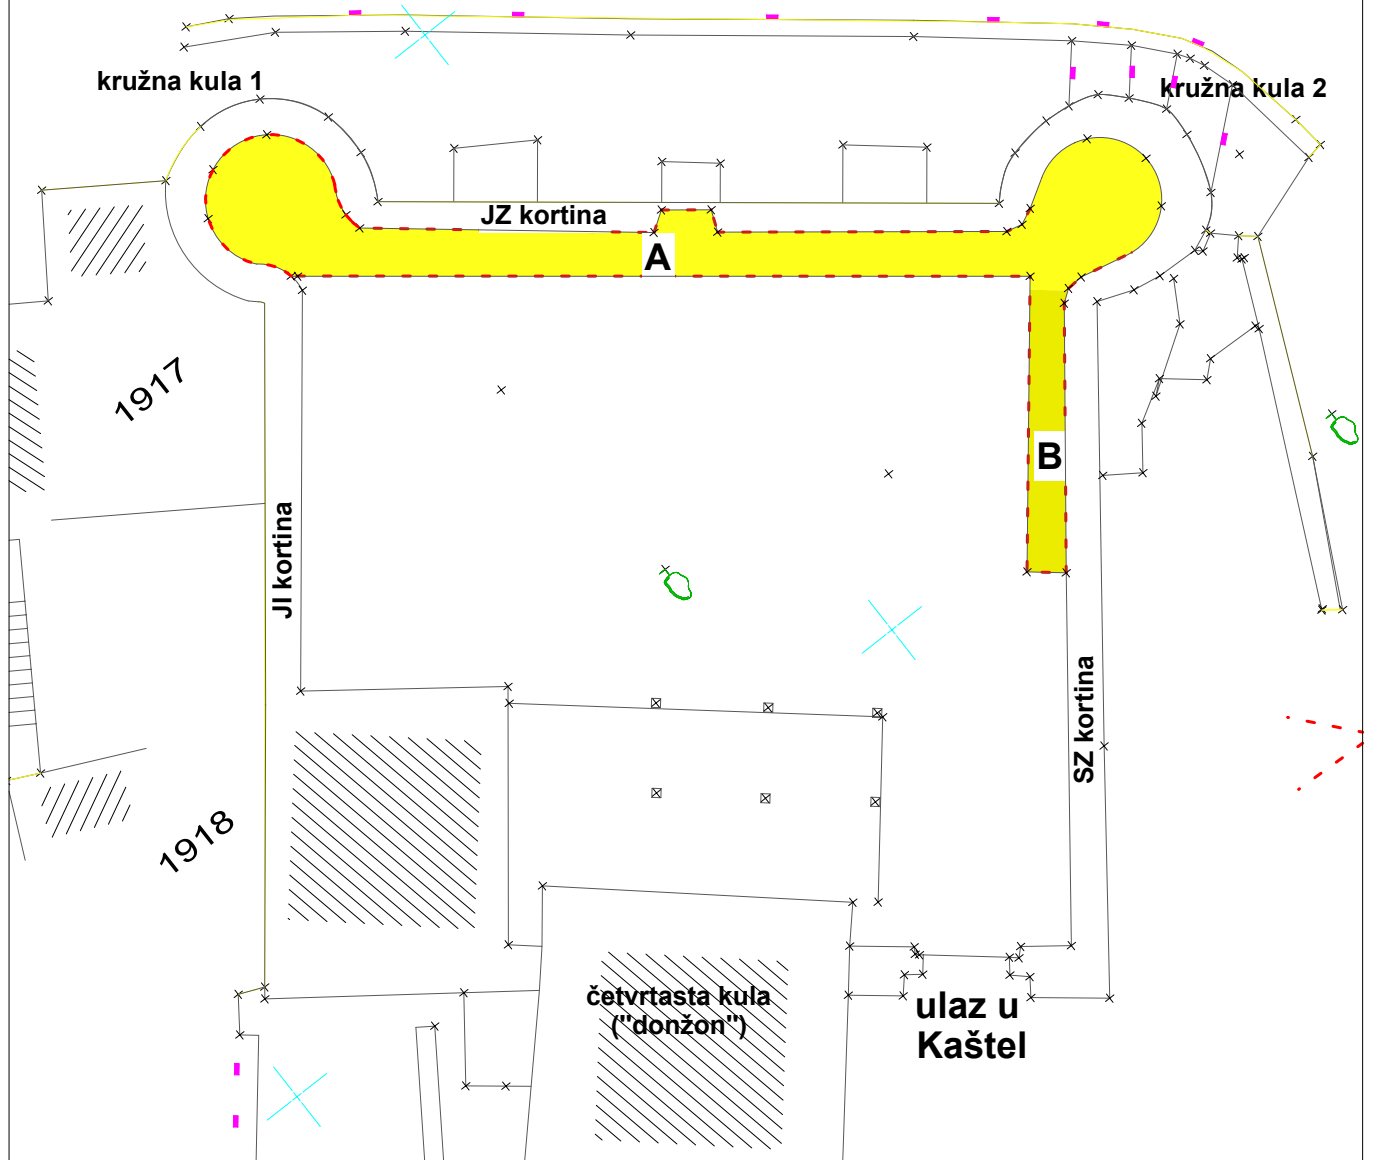
SITUACIJA

A - ophodna galerija

B - stubište

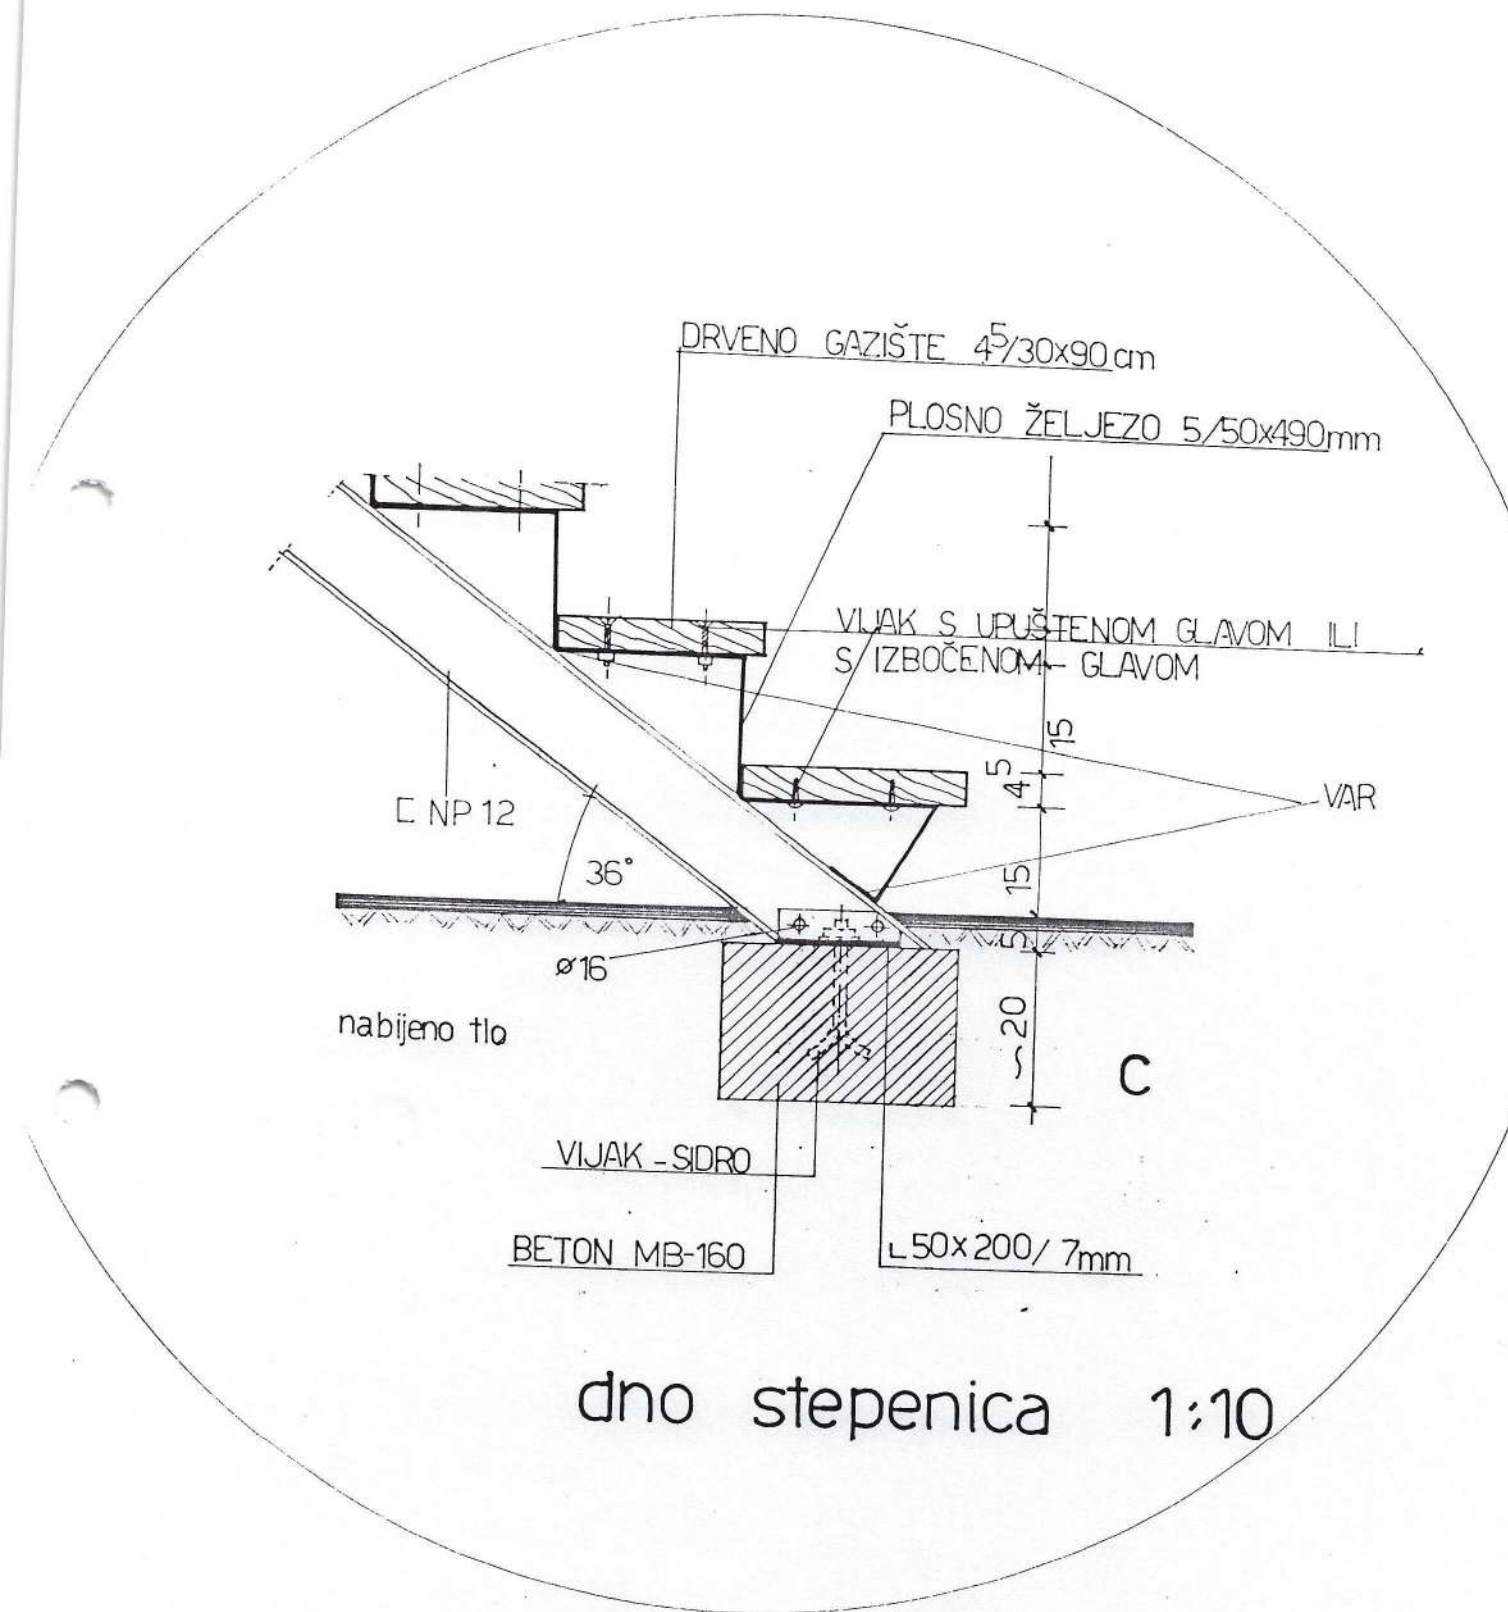
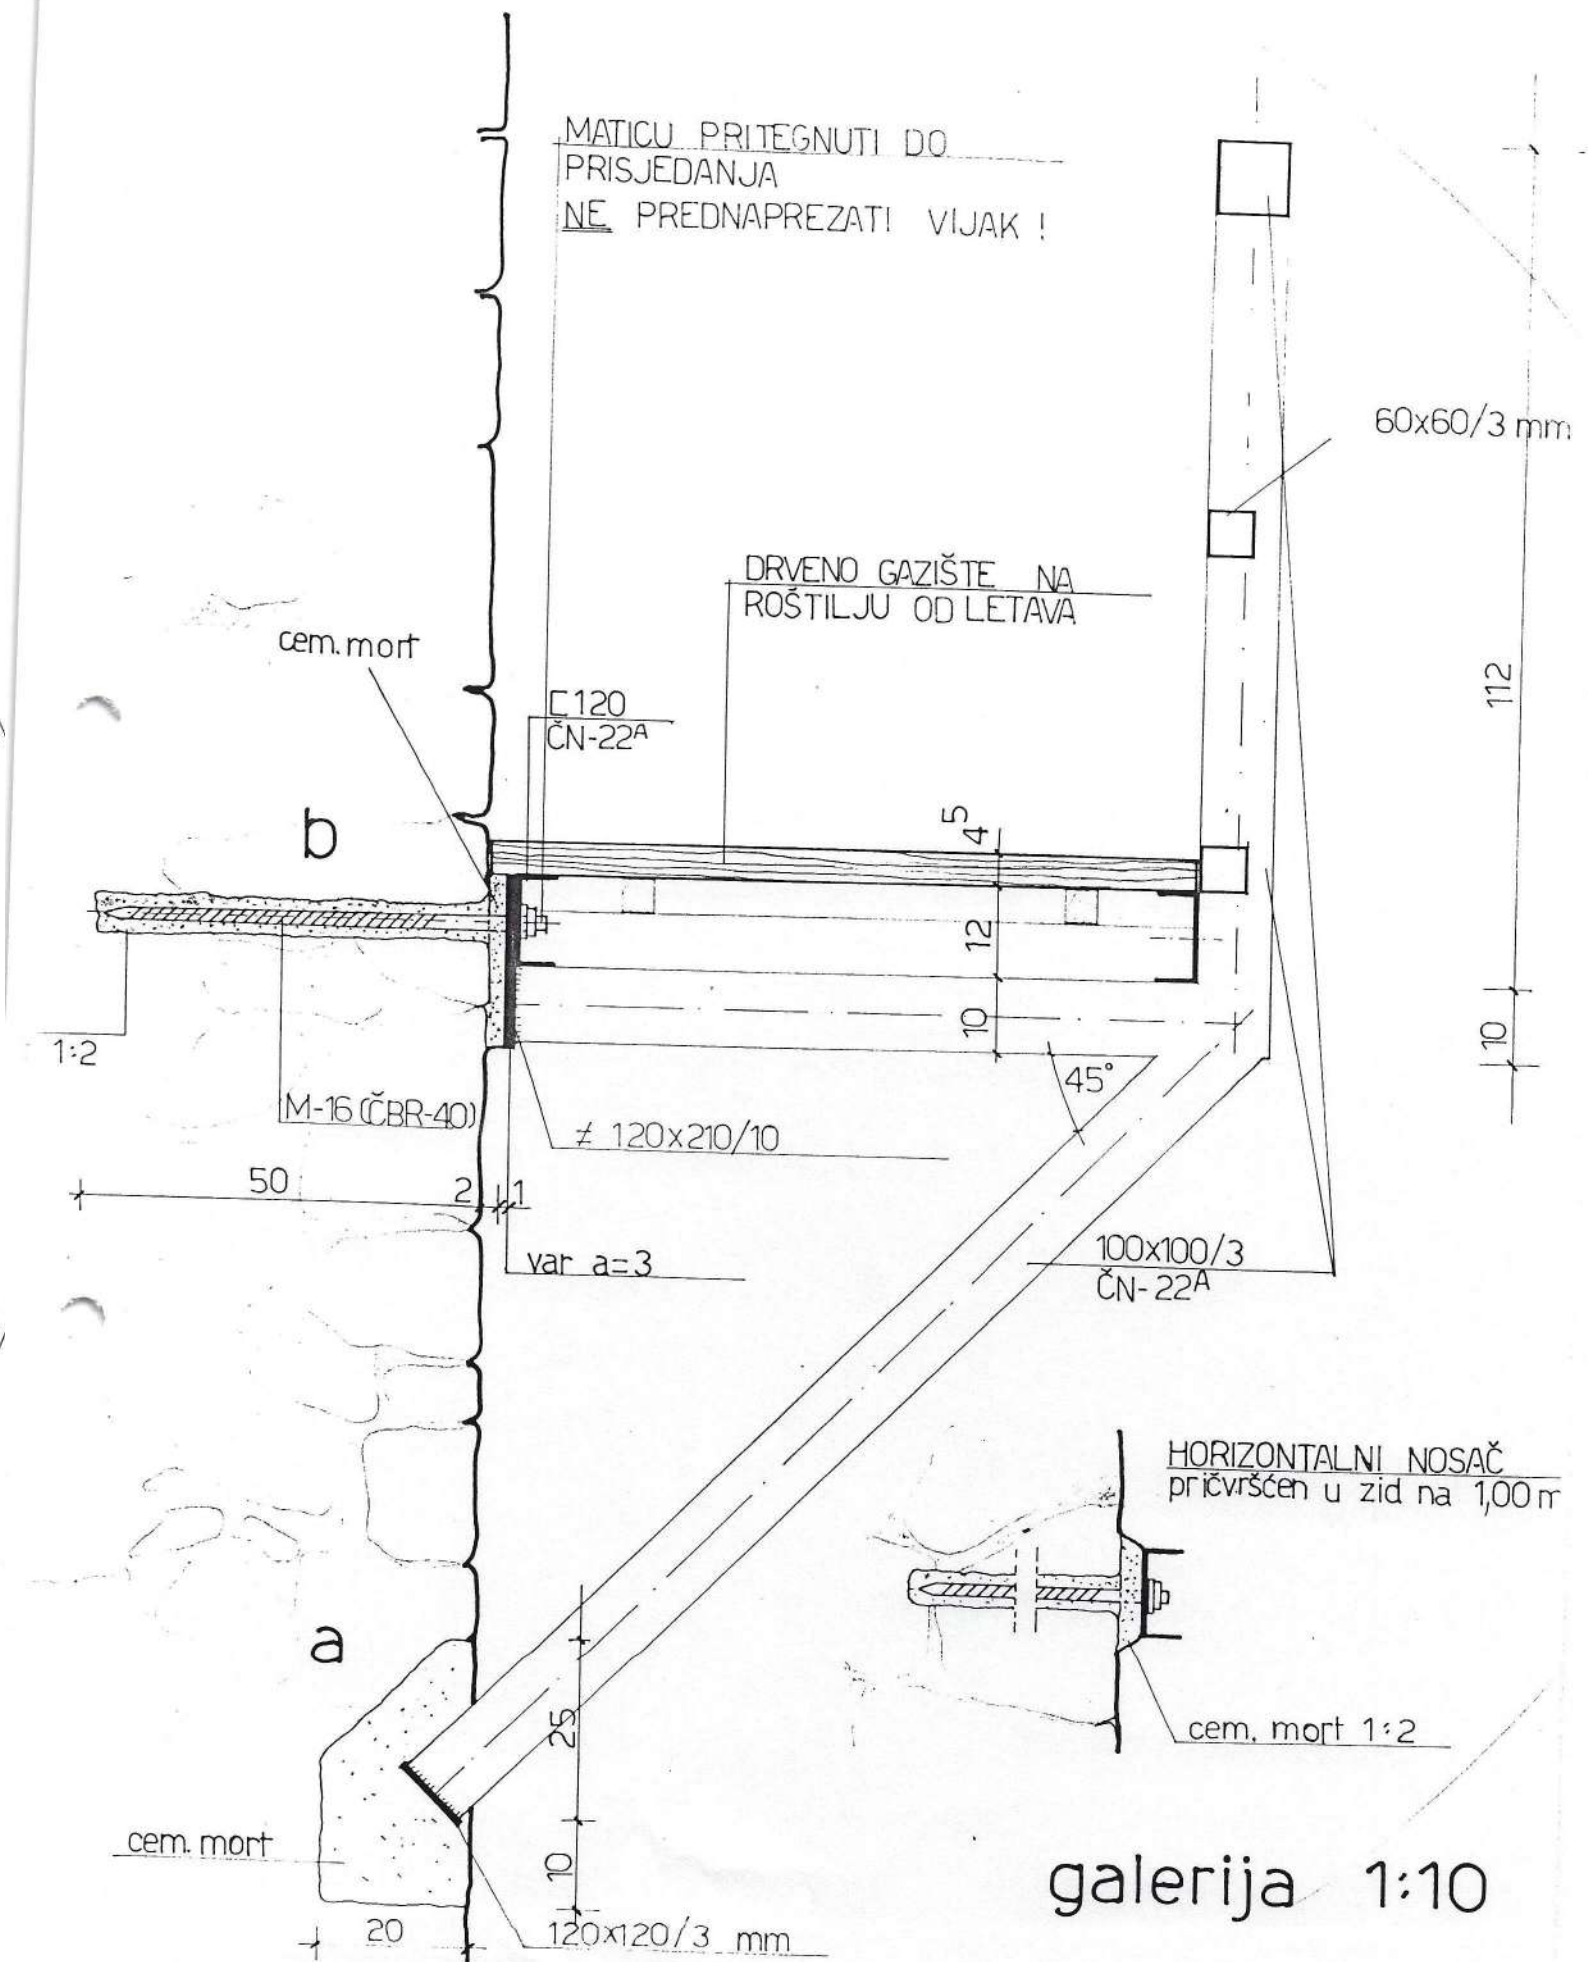
3.3. DETALJNI PRESJECI (iz postojeće dokumentacije)

Galeriju čine drvene konzole pravokutnog presjeka usidrene u kameni zid, te horizontalne grede na kojima leži daščani pod. Ograda se sastoji od vertikalnih drvenih stupova u poljima ispunjenim kosnicima u oba smijera i drvenog rukohvata. Na galeriju se dolazi jednokrakim stubištem koje se sastoji od željeznih traverzi i plosnog željeza savijenog na koljeno na kojeg su pričvršćena drvena gazišta.
